Audit technique sommaire - architecture

Architectes:
BG ARCHITECTES inc

N. de référence:
19-857-D

Adresse de l'inspection :
Bibliothèque et chalet de parc
723 Chemin de Ste Anne des Lacs,
Sainte-Anne-des-Lacs, QC J0R 1B0

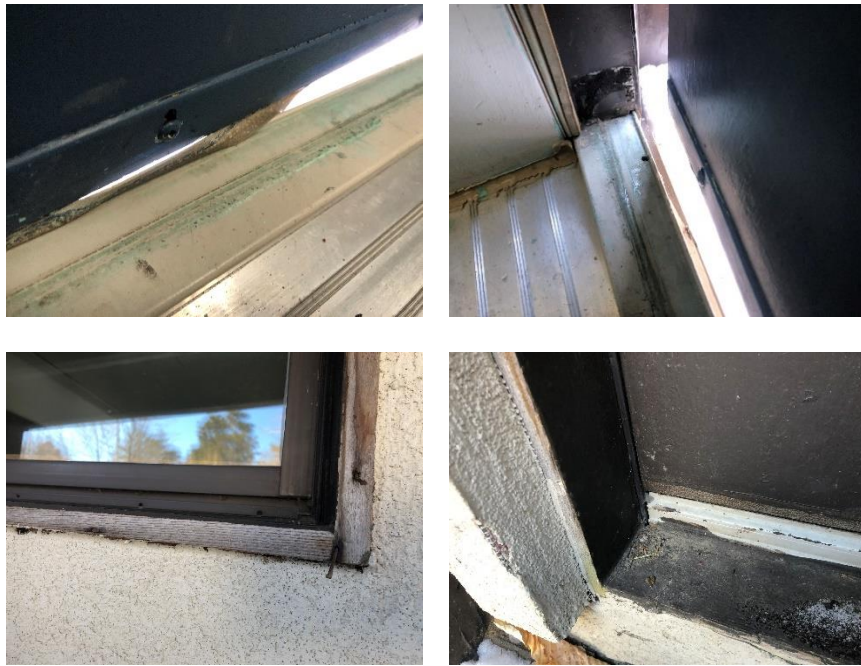
<u>Items</u>	<u>Constat</u>	<u>Intervention</u>	<u>1 2 3 4</u>
H – Inspections :			
H1 : Façades	<p>H1.1) Le joints de scellant, à la jonction des cadres des portes et fenêtres ainsi que du revêtement du bâtiment, présentent des signes avancés d'usure. On remarque qu'ils sont abimés, décollés ou manquants dans plusieurs endroits.</p> <p>Constat maintenu en 2024.</p> <p>C: Les scellants doivent être remplacés afin d'éviter les risques d'infiltrations d'eau.</p>		X

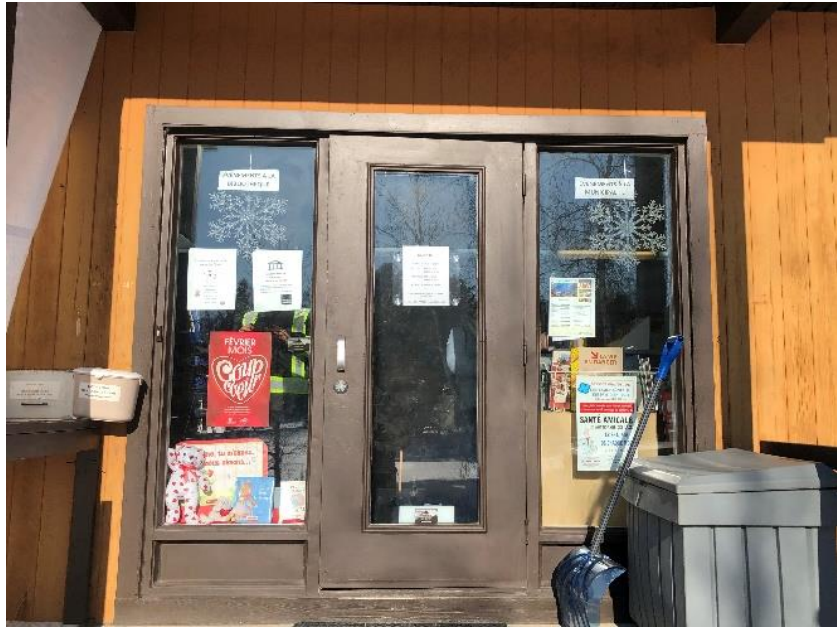
<u>Items</u>	<u>Constat</u>	<u>Intervention</u>	<u>1 2 3 4</u>
	<p>H1.2) La porte d'entrée principal de la bibliothèque n'est pas adaptée pour les personnes handicapées Entre autres non-conformités, le seuil est trop haut. De plus, la porte ne ferme pas complètement, ce qui occasionne une perte constante d'énergie / chauffage. Le modelé présentement installé ne semble pas commercial et adapté pour une utilisation intense, Entre autres, le modèle installé ne possède que 3 charnières. Constat maintenu en 2024.</p> <p>C : Afin de minimiser les pertes de chaleur et assurer la sécurité du bâtiment, BG suggère le remplacement de la porte ainsi que le cadre avec les vitres latérales par un modèle adapté à l'usage commercial en aluminium avec des vitrages de type thermos et une charnière continue.</p> <p>C : Construction d'une rampe pour assurer l'accessibilité universelle par la porte principale du bâtiment.</p>		<p>X</p> <p>X</p>

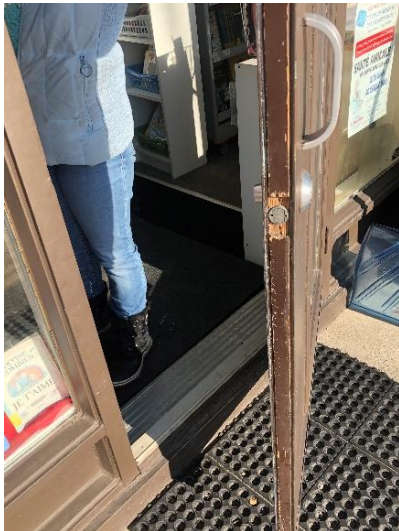
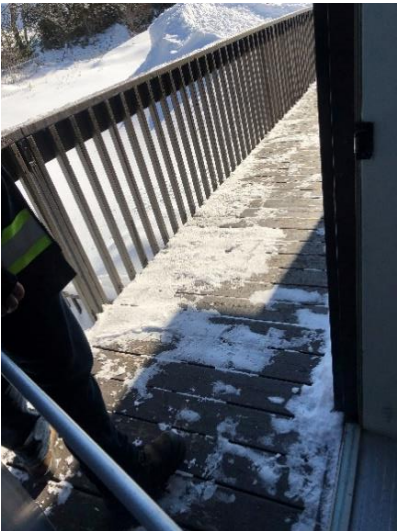
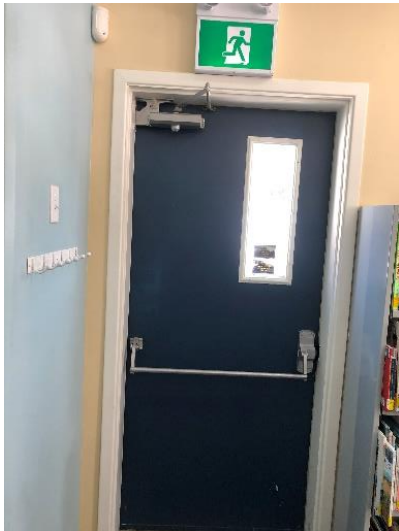
<u>Items</u>	<u>Constat</u>	<u>Intervention</u>	<u>1 2 3 4</u>
	<p>H1.3) La rampe d'accès à des personnes de mobilité réduite mène à la porte secondaire, et non à la porte principale (comme spécifié au Code national du bâtiment – CNB). De plus, cette porte secondaire est trop petite pour être utilisé par les personnes handicapées. Constat maintenu en 2024.</p> <p>C : Remplacement de la porte et/ou de la rampe d'accessibilité; universel.</p>

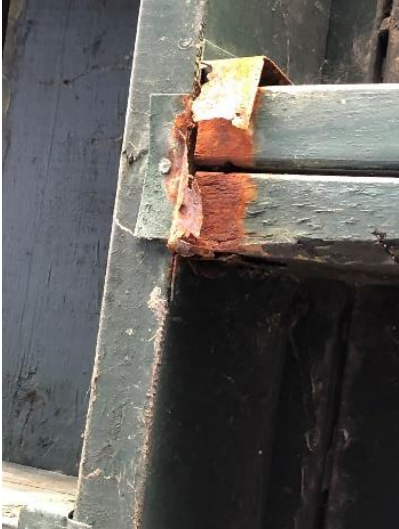
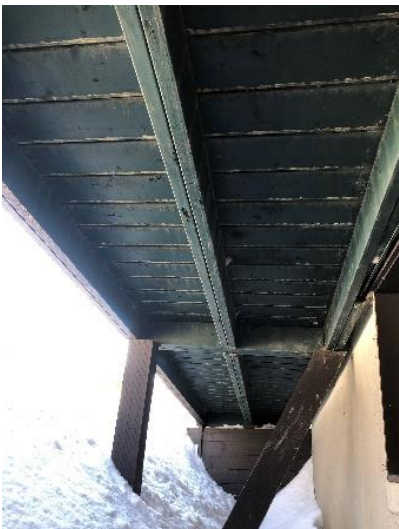
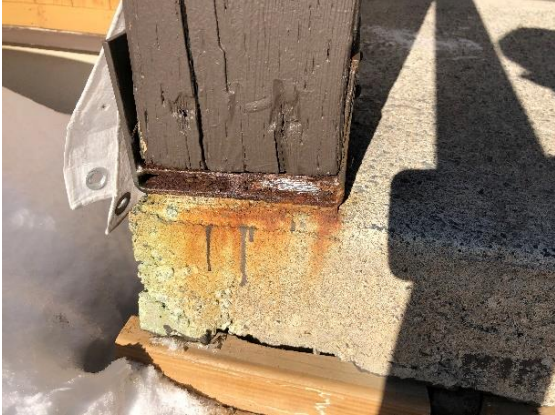
<u>Items</u>	<u>Constat</u>	<u>Intervention</u>	<u>1 2 3 4</u>
	<p>H1.4) BG remarque que la base de fixation des colonnes est rouillée et montre des signes de détériorations. La photo nous montre que le sabot d'acier soutenant une partie importante de la structure de la rampe d'accès est complètement détruit par la rouille.</p> <p>C : Suivant les constats, nous recommandons un suivi sur les caractéristiques physiques de la fissure dans le temps et consulter un Ingénieur si une évolution de la problématique est constatée. Situation corrigée en 2024.</p>

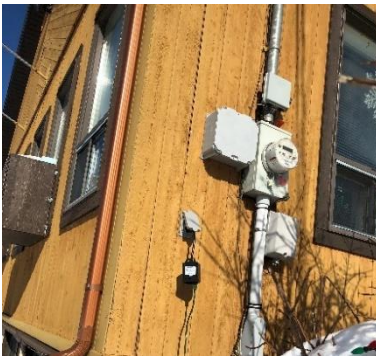
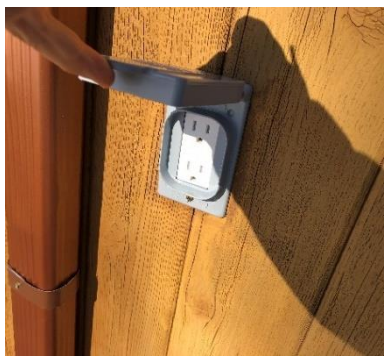
Items	Constat	Intervention	1 2 3 4
	<p>H1.5) BG constate l'absence de scellant au contour de plusieurs composantes électriques. De plus, les prises extérieures ne sont pas DDFT (prise de courant adapté aux endroits humides). Constat maintenu en 2024.</p> <p>C : La mise en place d'un joint de scellant au contour de tout élément traversant le mur est requise afin d'éliminer les infiltrations d'eau potentielle.</p> <p>C : BG recommande de faire valider le tout par un ingénieur en électromécanique.</p>

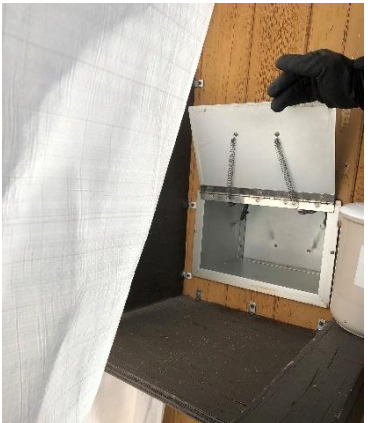
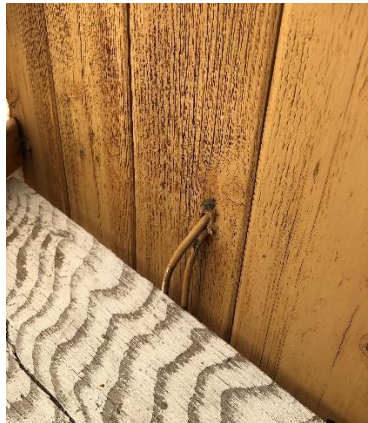
<p>H1.6) La boîte de dépôt de livre n'est pas isolée. De plus, la boîte ne semble pas respecter les règles de l'art pour son installation / étanchéité. On a pu constater, entre autres, de l'humidité et condensation entre les matériaux / jonctions. Constat maintenu en 2024.</p> <p>C : Le remplacement de la boîte de dépôt de livre est nécessaire pour minimiser les pertes de chaleur ainsi que d'éviter infiltrations d'eau potentielle.</p>

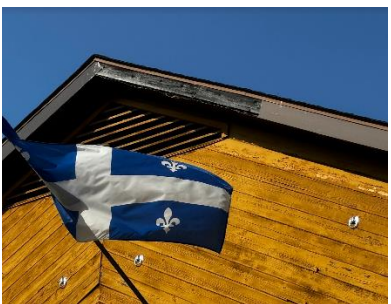
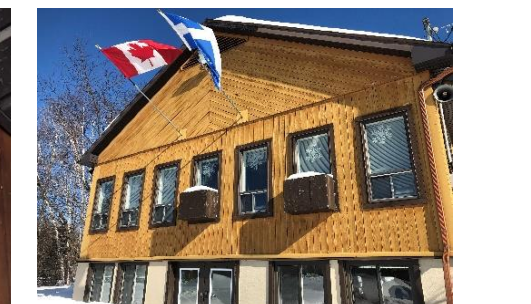
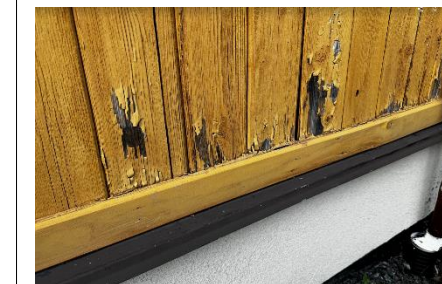
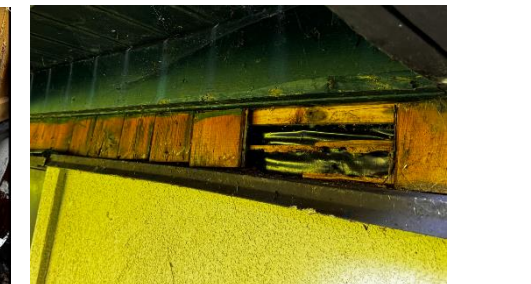
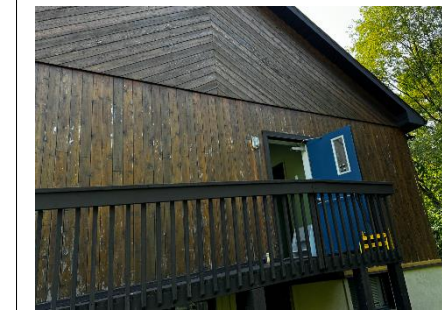
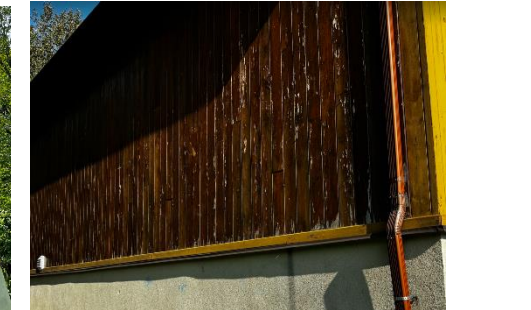
<p>H1.7) BG remarque que le revêtement de bardeaux de bois, les rampes et colonnes sont abimées. De plus, la jonction entre les planches de revêtement de bardeaux de bois à la hauteur du soffite n'est pas adéquatement exécutée. Constat maintenu en 2024.</p> <p>C : La réparation du revêtement de la façade est nécessaire pour préserver le bâtiment ainsi qu'augmenter la durée de vie revêtement de bardeaux de bois.</p>

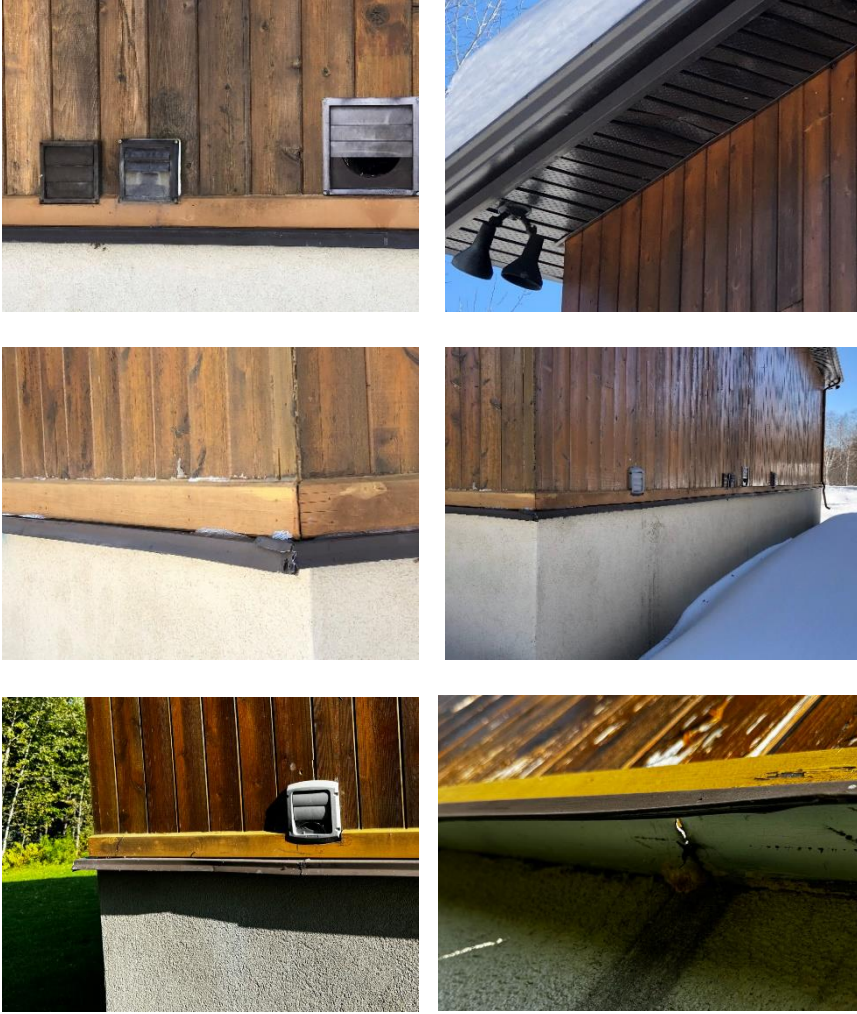
<u>Items</u>	<u>Constat</u>	<u>Intervention</u>	<u>1 2 3 4</u>
	<p>H1.10) Les grilles des sorties de ventilation murales sont brisées, ou les scellants sont manquants. De plus, le soffite et le solin séparent la fondation et le revêtement léger est bossé et les jonctions ne sont pas bien installées. Constat maintenu en 2024.</p> <p>C: Remplacer les sorties d'air et/ou les scellants à la jonction des matériaux.</p>

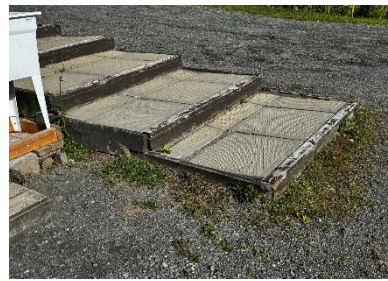
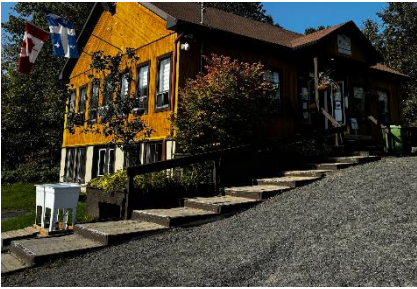
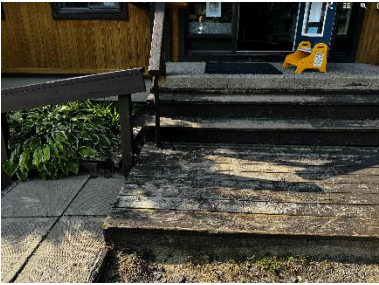
<p>H1.11) Toiture du bâtiment est en bardeaux d'asphalte. C: Remplacement à prévoir</p> <p>H1.12) L'escalier extérieur doit être consolidé et sécurisé. C: Prévoir son remplacement, et revoir l'accès aux personnes à mobilité réduite.</p>

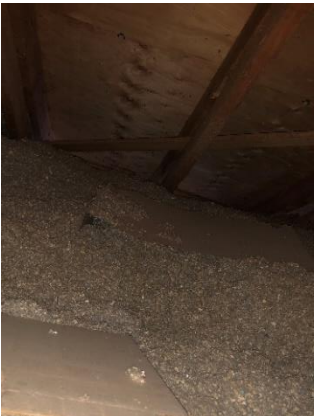
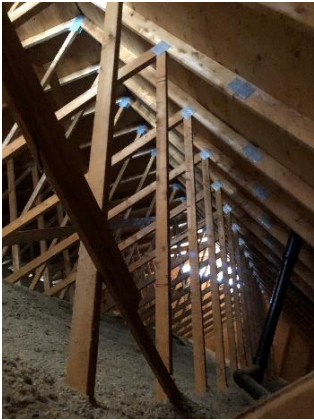
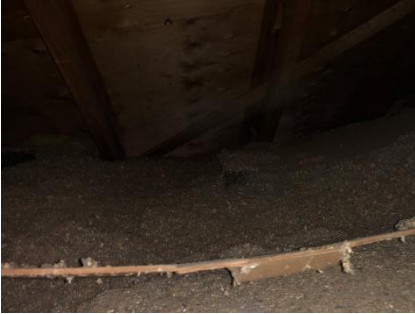
<p>Le rez-de-chaussée de ce bâtiment abrite la bibliothèque municipale de Sainte-Anne-des-Lacs.</p> <p>H2.1) On remarque que l'isolant soufflé dans l'entretoit n'est pas réparti également. Par conséquent nous avons identifié des espaces où l'isolant est manquant, c'est ce qui réduit leur efficacité de façon importante, la condensation et à l'écaillage de la peinture. Constat maintenu en 2024, non inspecté. C : Faire vérifier l'isolant soufflé dans l'entretoit et prévoir sa réinstallation si nécessaire.</p>

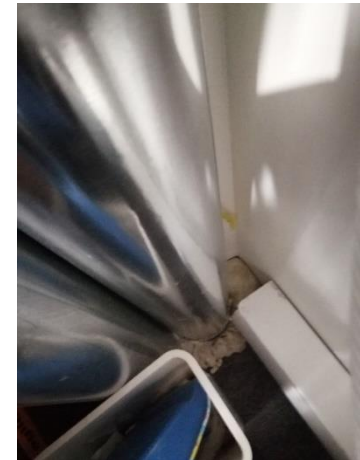
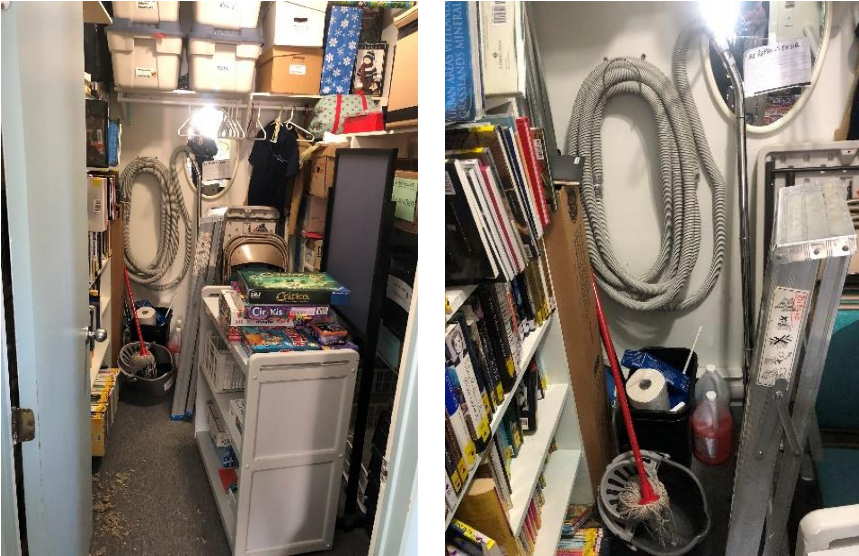
<p>H2.2), Les tuyaux de ventilation à l'intérieur de la salle de conciergerie sont mal isolés (au plafond). De plus, le revêtement de plancher de la conciergerie n'est pas adapté à son utilisation (tapis). On peut également voir que la pièce est présentement utilisée comme dépôt pour les livres et/ou jouets de la bibliothèque. Constat maintenu en 2024</p> <p>C: Remplacer le plancher actuel (tapis) par la céramique.</p> <p>S: Enlever tout matériel de la bibliothèque.</p> <p>S : Isoler les ouvertures afin d'éviter l'entrée de vermines, de souris et d'insectes indésirables.</p>

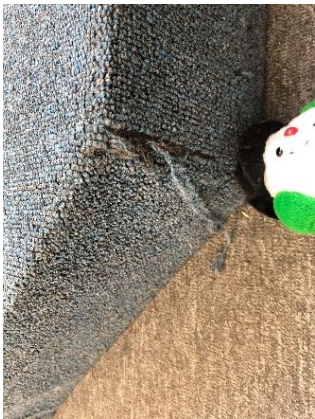
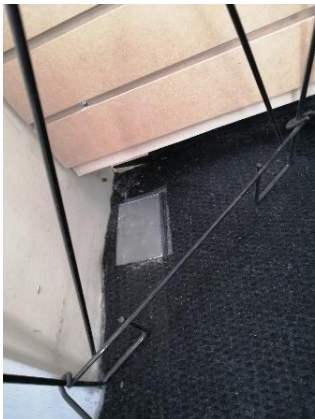
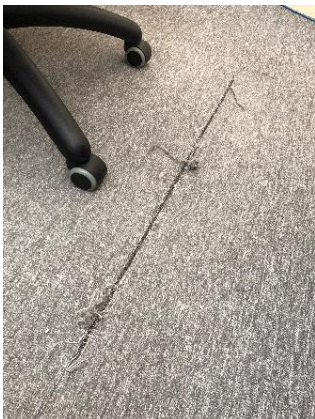
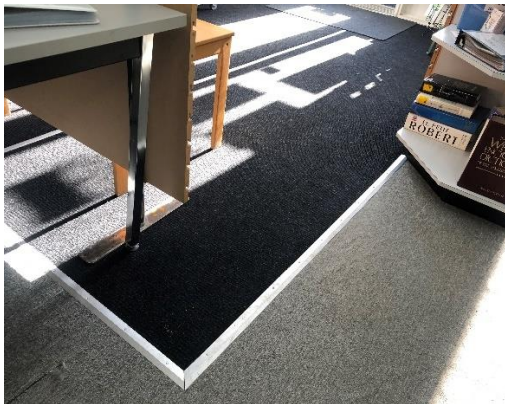
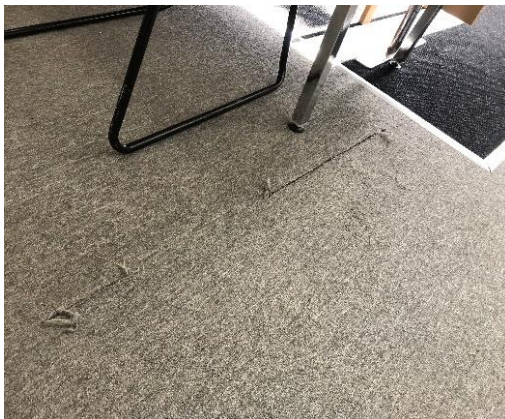
<p>H2.3) Le tapis est abimé et troué dans plusieurs endroits. De plus, on peut voir qu'à l'entrée, un nouveau tapis a été ajouté par-dessus le tapis d'origine. Constat maintenu en 2024.</p> <p>C : Les tapis sont à remplacer, et un gratte pied à installer à l'entrée de la bibliothèque.</p>

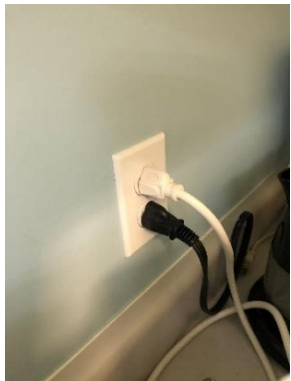
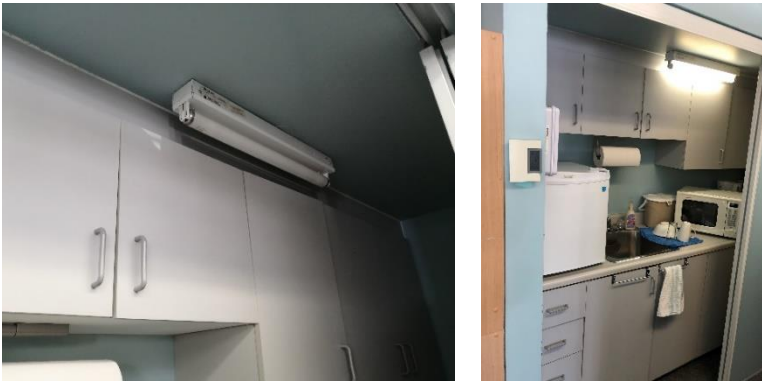
<p>H2.4) La cuisine est présentement installée à l'intérieur de la garde-robe. De plus, les prises de courant ne sont pas GFCI (prise de courant adapté aux endroits humides). La lentille du néon de la cuisine est manquante et on n'a pas pu vérifier si l'installation était aux normes. Constat maintenu en 2024.</p> <p>S : Relocaliser la cuisine</p> <p>C : Remplacer la prise de courant sur le comptoir de la cuisine par le modèle GFCI.</p> <p>S : Remplacer les luminaires pour des modèles écoénergétiques (type DEL) afin de réduire la consommation énergétique des composantes.</p>

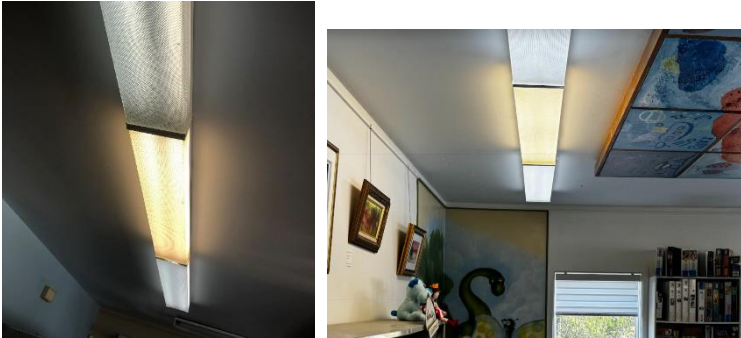
<p>X</p> <p>X</p> <p>X</p>
	<p>H2.6) Le système d'éclairage utilise encore le type de néon fluorescent (énergivore) et de couleurs différentes (varie entre blanc et jaune). Constat maintenu en 2024.</p> <p>C : Vérifier si les luminaires encastrés sont protégés par une boîte isolante.</p> <p>S : Remplacer les luminaires pour des modèles écoénergétiques (type DEL) afin de réduire la consommation énergétique des composantes.</p>

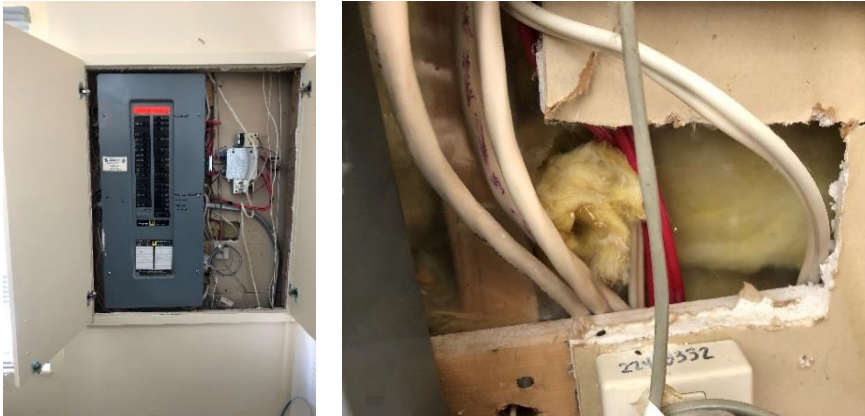
<u>Items</u>	<u>Constat</u>	<u>Intervention</u>	<u>1 2 3 4</u>
	<p>H2.13) Nous n'avons pas constaté un disjoncteur central dans le panneau électrique du rez-de-chaussée. De plus, le pare-vapeur derrière celui-ci est troué. Constat maintenu en 2024.</p> <p>C : Faire valider l'installation du panneau par un ingénieur en électricité.</p> <p>C : Réparer le point faible du pare-vapeur.</p>

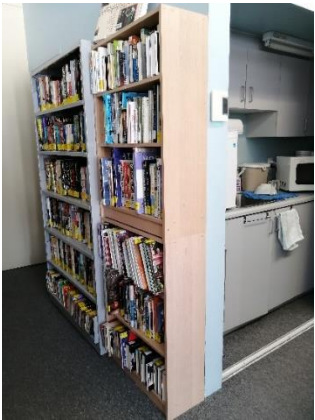
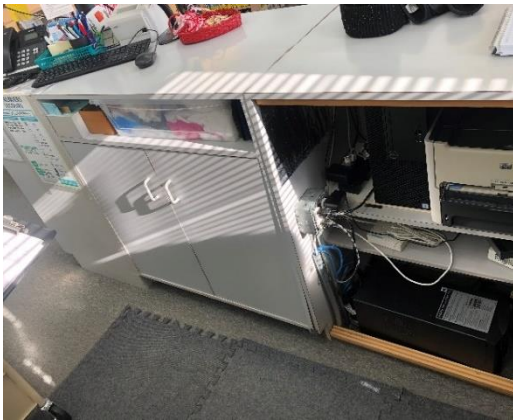
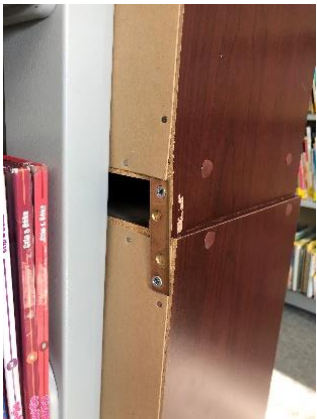
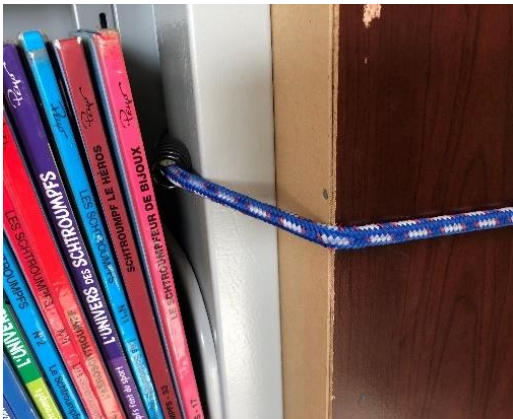
<p>H2.14) BG constate que le mobilier de la bibliothèque de façon générale est vieux et défraîchi. Le système de rangement à étagères est superposé les uns sur les autres, sans être attaché adéquatement (non sécuritaires). L'un des meubles est retenu par une corde élastique à un autre meuble.</p> <p>S : Renouveler le rayonnage de la bibliothèque. C : Fixer et solidifier le mobilier</p>

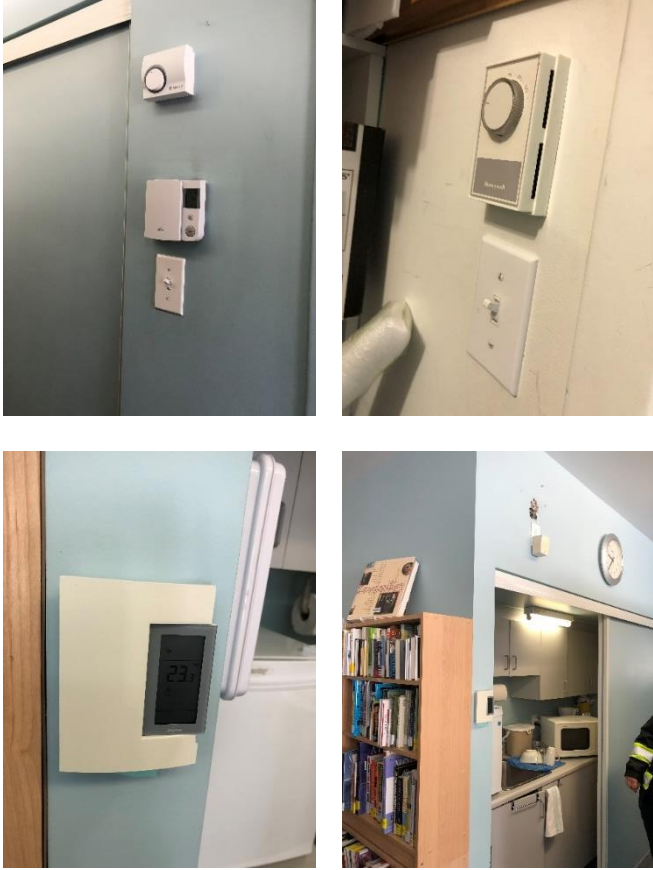
<u>Items</u>	<u>Constat</u>	<u>Intervention</u>	<u>1 2 3 4</u>
	<p>H2.15) Nous avons remarqué l'installation de plusieurs thermostats dans la grande salle de la bibliothèque. Constat maintenu en 2024.</p> <p>C : Nous recommandons la vérification du système de chauffage (et possiblement son remplacement) par un ingénieur.</p>

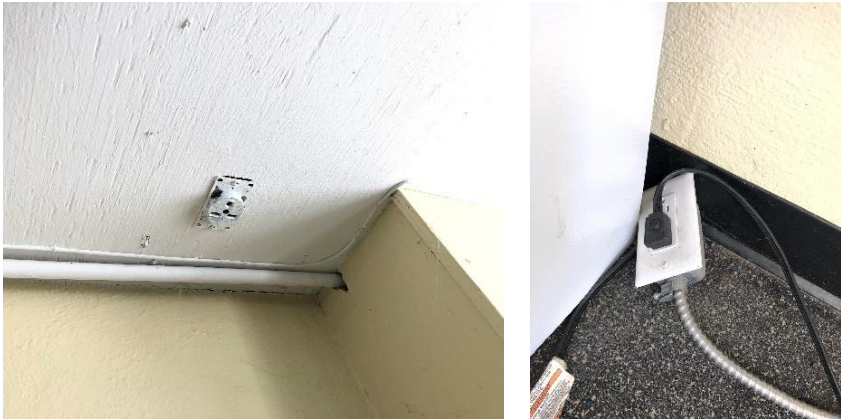
<u>Items</u>	<u>Constat</u>	<u>Intervention</u>	<u>1 2 3 4</u>
	<p>H3.2) On peut constater qu'une prise électrique n'a pas été fixée au mur. et une prise 240V n'est pas couverte et/ou protégé adéquatement (non sécuritaire). Constat maintenu en 2024.</p> <p>C : Nous recommandons la réparation de l'installation, ainsi que la faire vérifier par un ingénieur.</p>

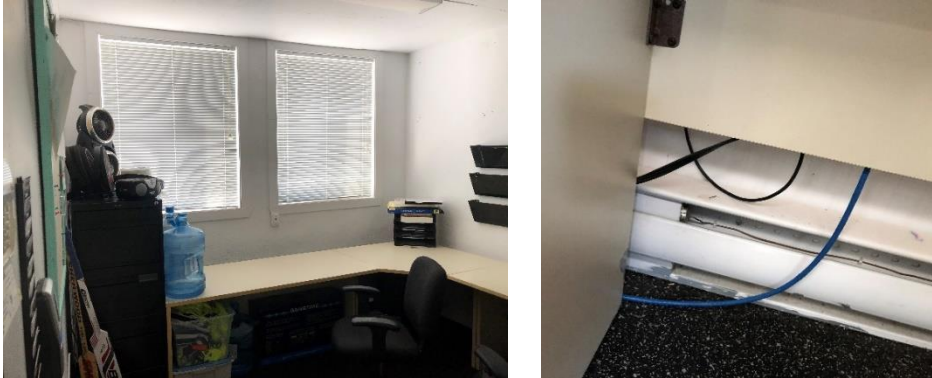
X
	<p>H3.3) La plinthe de chauffage dans le bureau n'a pas été installée sous les fenêtres, mais du côté opposé de celles-ci. Constat maintenu 2024.</p> <p>C : Relocaliser les plinthes électriques, soit en bas des fenêtres.</p>

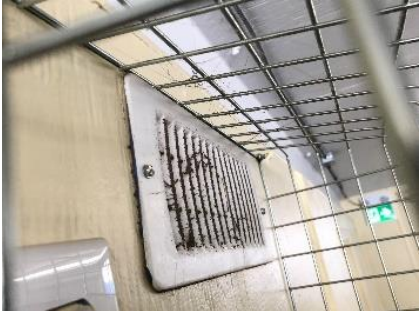
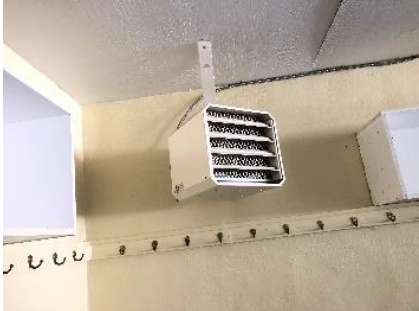
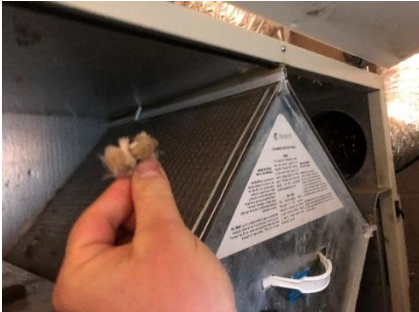
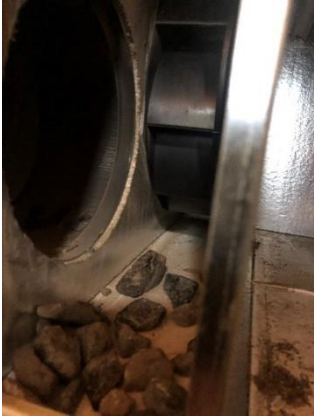
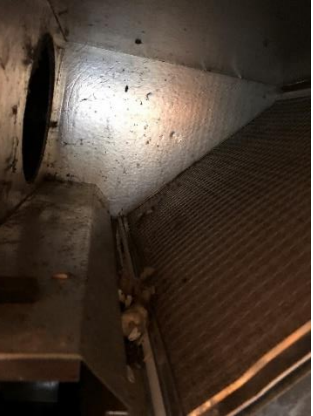
<u>Items</u>	<u>Constat</u>	<u>Intervention</u>	<u>1 2 3 4</u>
	<p>H3.4) Les grilles d'alimentations et d'évacuation de l'échangeur d'air sont pleines de poussière. De plus, il y a des roches dans le conduit menant à l'extérieur. C : Un nettoyage en profondeur est requis.</p>

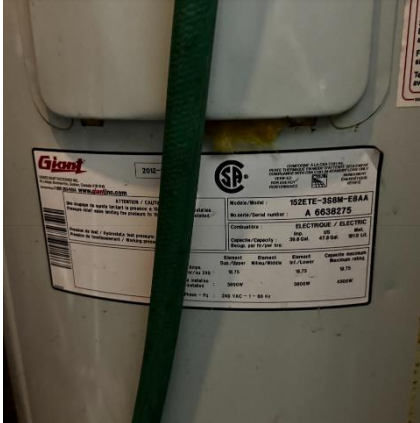
<u>Items</u>	<u>Constat</u>	<u>Intervention</u>	<u>1 2 3 4</u>
	<p>H3.5) Le chauffe-eau date de 2012. C : Prévoir le remplacement de l'équipement, constat maintenu en 2024.</p>		<p>X</p>

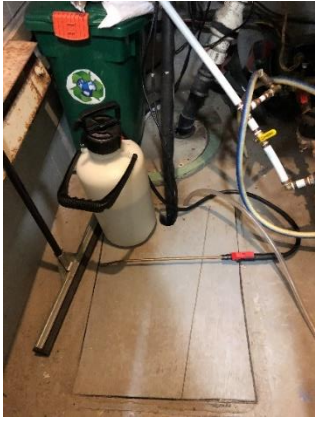
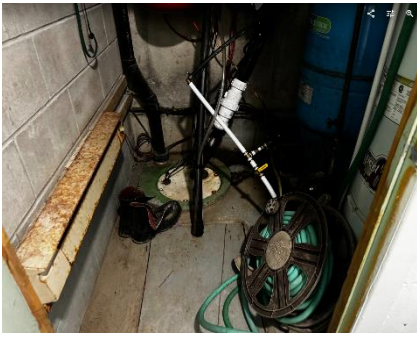
<p>H3.6) La trappe en bois au sol n'est pas sécuritaire. Constat maintenu en 2024. C : Remplacer la trappe</p>		<p>X</p>

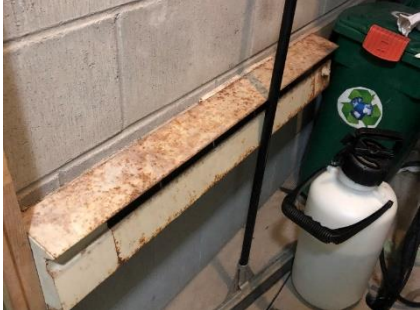
Items	Constat	Intervention	1	2	3	4
	<p>H3.7) La plinthe de chauffage dans la salle mécanique est rouillée et ne semble pas fonctionner. Constat maintenu en 2024 S: BG recommande de faire vérifier son fonctionnement par un ingénieur.</p>

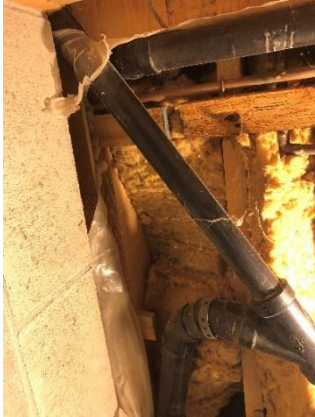
<p>H3.8) Les conduits de la salle mécanique sortent par un gros trou non scellé. C : Isoler les ouvertures pour respecter la résistance au feu du CNB, ainsi que pour éviter l'entrée de vermines, de souris et d'insectes indésirables.</p>

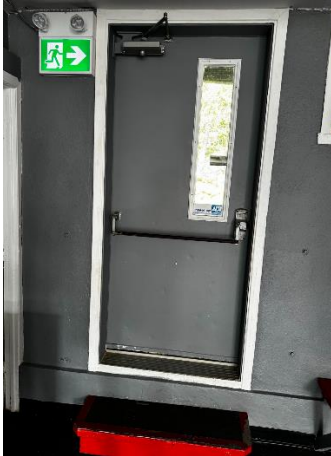
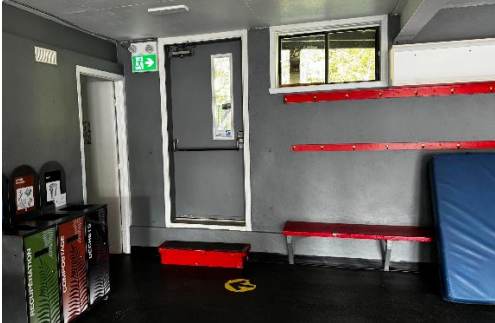
<u>Items</u>	<u>Constat</u>	<u>Intervention</u>	<u>1 2 3 4</u>
	<p>H3.14) Le palier de la porte arrière n'est pas sécuritaire et est non conforme. La hauteur libre ne respecte pas le CNB. C : Prévoir un palier conforme au CNB.</p>

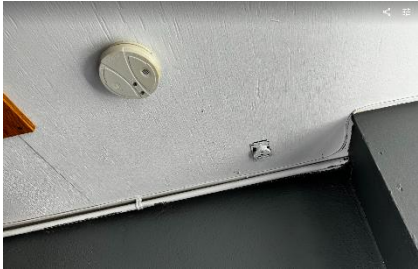
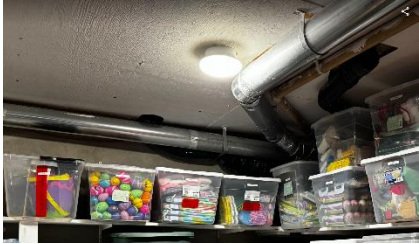
<p>X</p>
	<p>H3.15) La composition du plafond/plancher doit permettre d'obtenir une résistance au feu de 1hre. Actuellement selon nos observations elle est non conforme. C : Prévoir l'ajout de deux gypses 5/8 type X au plafond et sur les éléments structuraux. Prévoir les dispositifs d'obturation nécessaires (volet coupe-feu, scellant, obturation des ouvertures superflus...) pour assurer l'intégrité de la séparation coupe-feu.</p>

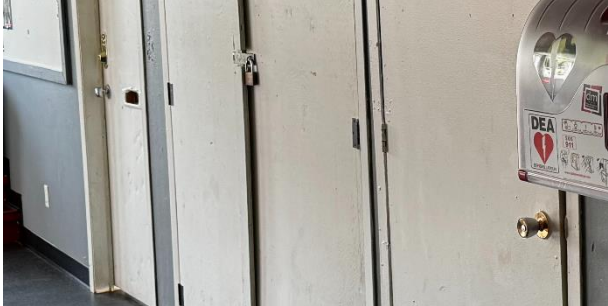
<u>Items</u>	<u>Constat</u>	<u>Intervention</u>	<u>1 2 3 4</u>
	<p>H3.16) Les serrures des portes du bâtiment sont de type orbital, prévoir leur remplacement par des serrures à levier, afin de se conformer aux exigences d'accessibilité universelle du CNB. C : Prévoir le remplacement de la quincaillerie.</p>

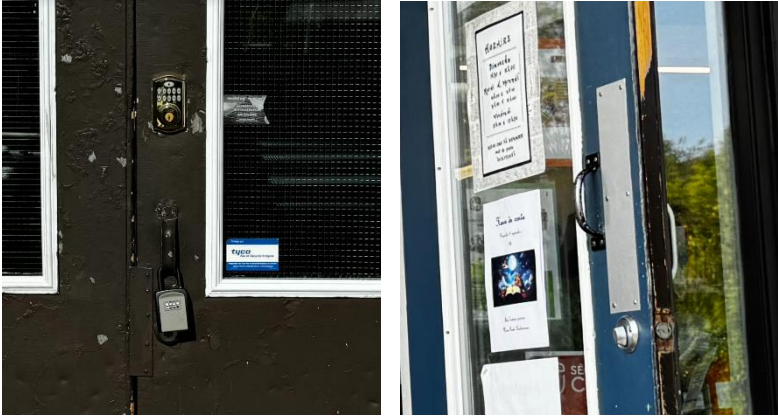
<p>X</p>
 	<p>H3.17) Les portes extérieures du bâtiments ont des serrures/verrous à levier (ded lock) Cet installation est non conforme au CNB. C : Prévoir le remplacement de la quincaillerie.</p>
